Il restauro delle statue dell'altare della Chiesa di San Carlo Borromeo

Lucia Chietti

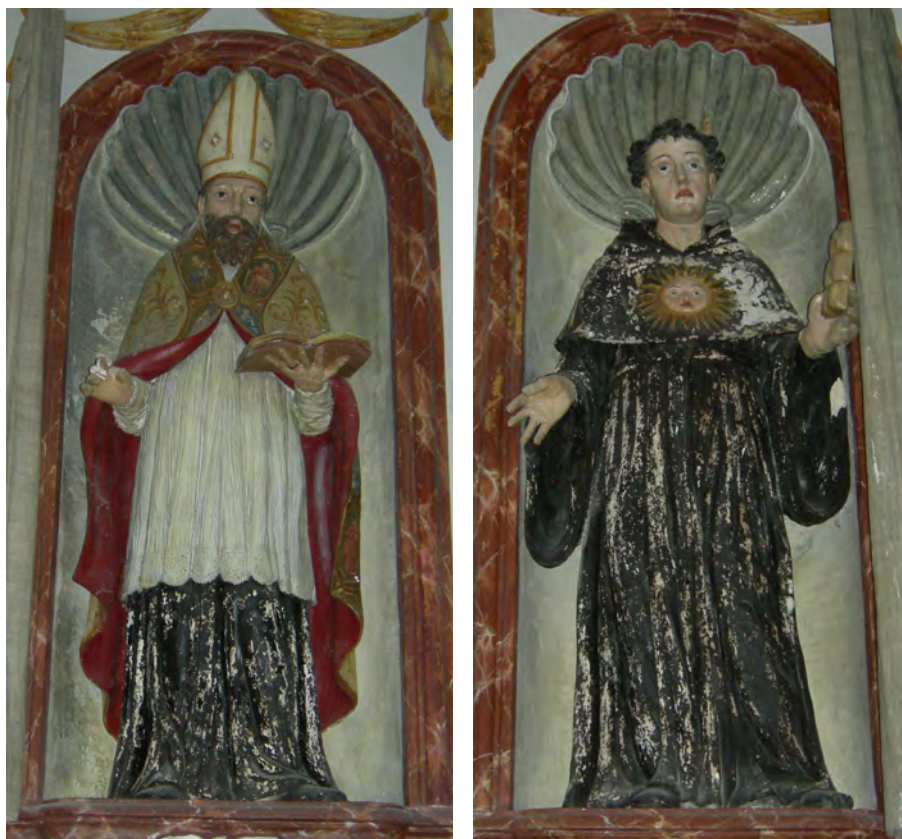
Sant'Agostino e San Nicola da Tolentino prima del restauro

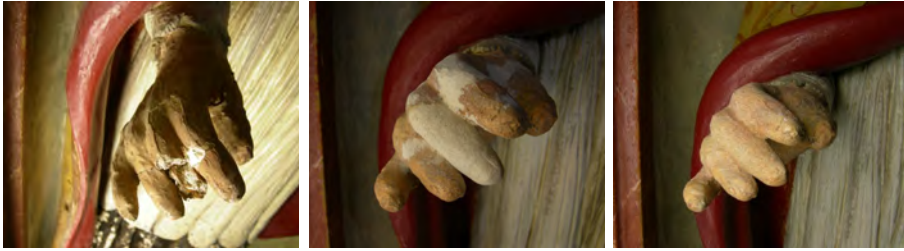
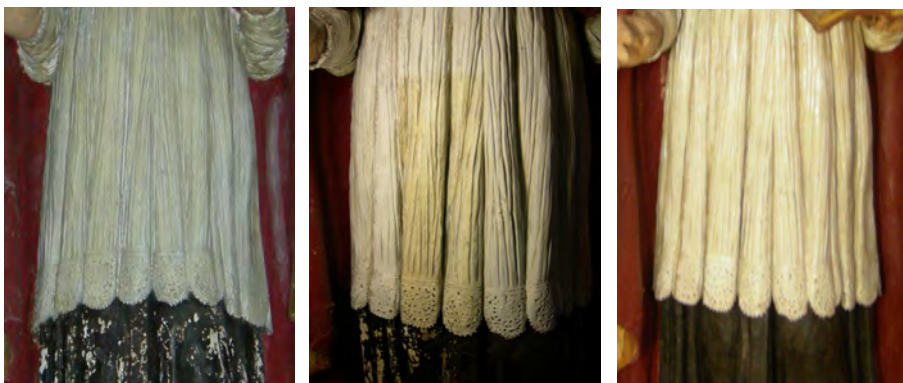
In questa pagina: Sant'Agostino prima, durante e dopo il restauro

stratigrafiche volte ad identificare il colore originale, mentre per le statue opportuni saggi hanno permesso di determinare la metodologia più idonea da attuare nonché i tempi di applicazione delle soluzioni scelte; nella seconda è stata messa in pratica la procedura prescelta incentrata sull'applicazione di compresse imbevute di acetone e successivamente di *white spirit* operando nelle zone in cui la pellicola pittorica risultava più compatta e resistente ossia nei volti, nella cotta, nel piviale, nella mitria e negli oggetti; nella superficie lacunosa degli abiti di colore nero è stata eseguita una pulitura più blanda a tampone solamente con il *white spirit*. Durante l'esecuzione dei saggi di pulitura preliminari nella fascia ornamentale del piviale, è stata ri-

levata una traccia di oro in foglia sotto al film pittorico. Tale ritrovamento è un'ulteriore testimonianza di precedenti interventi di restauro. In seguito alle opportune valutazioni effettuate con la Committenza e la Direzione dei lavori su come procedere in questa circostanza, cioè se togliere la ridipintura, è stata scelta la soluzione meno invasiva conservando lo strato pittorico attuale. La stuccatura è stata eseguita seguendo l'andamento del modellato utilizzando malte idonee per cromia e granulometria, le lesioni profonde sono state risarcite applicando un primo strato di malta più grossolana, seguito da un secondo di malta fine più chiara allo stesso livello della superficie originale. La ricostruzione delle parti mancanti è stata compiuta a strati successivi di malta con levigatura finale, come sopra indicato, avendo prima rimosso meccanicamente le incrostazioni dagli elementi in ferro a vista e applicato il

convertitore di ruggine. Per la fase di reintegrazione pittorica è stata adottata la tecnica della velatura ed il tratteggio con acquerelli, sulle abrasioni poco profonde e sulle parti prive di pellicola pittorica è stata applicata una tonalità leggermente più chiara di quella del colore originale mentre sulle stuccature di piccola e media entità sono state raggiunte tonalità più intense riducendo al minimo la loro interferenza

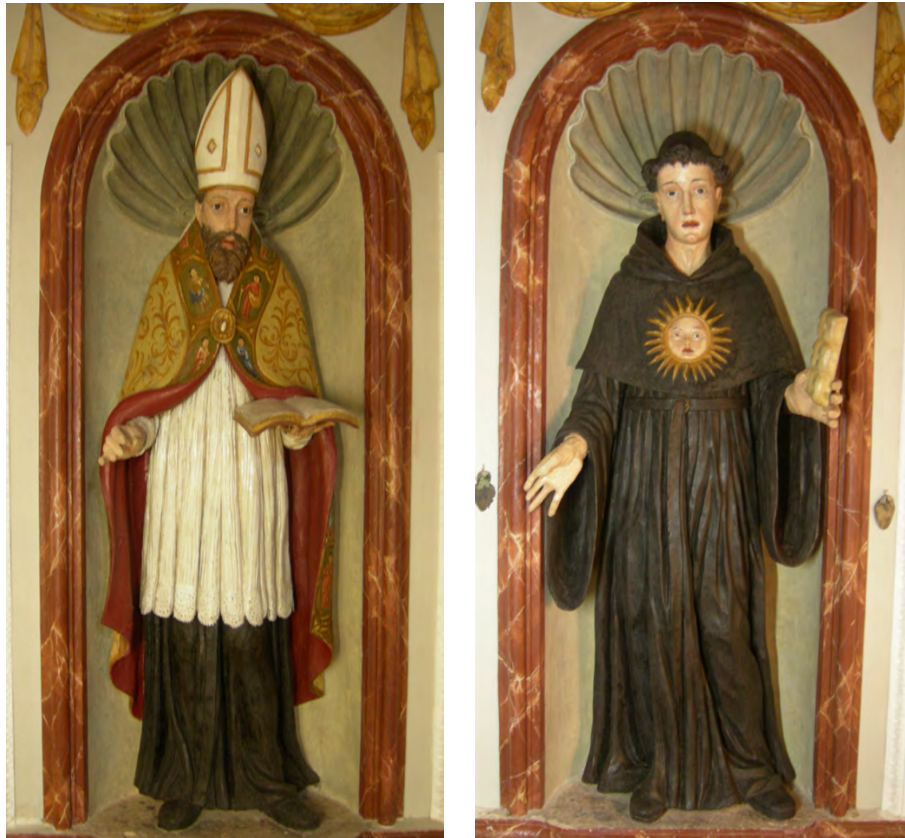
Sant'Agostino e San Nicola da Tolentino dopo il restauro

visiva. Infine, la ricostruzione delle parti volumetriche mancanti ha restituito una maggiore unità di lettura alle opere. Le lacune del fondo delle nicchie sono state reintegrate ad imitazione dell'originale impiegando pigmenti miscelati con latte di calce.
